# 试验报告

| 产品名称 | 非隔热性镶玻璃构件 |

| 产品名称 | 非隔热性镶玻璃构件 | 型号规格 | E2+ |
| 检<br>验<br>结<br>论 | <p>经按GB/T12513-2006《镶玻璃构件耐火试验方法》进行试验，结果详见汇总。</p> <p>(以下空白)</p> <p>(检验业务专用章)</p> <p>签发日期：2016年12月8日</p> | | |

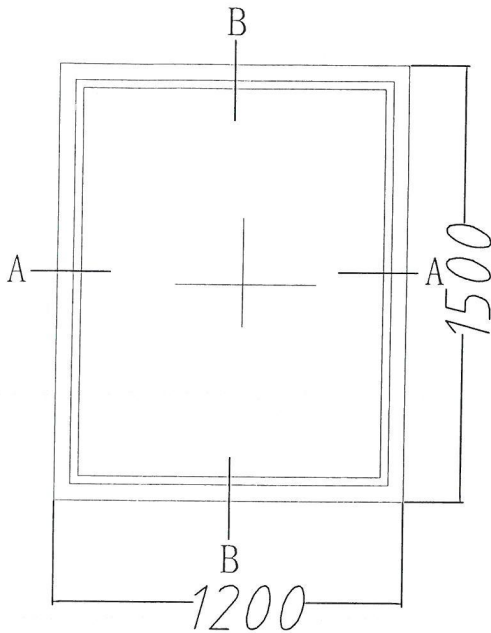
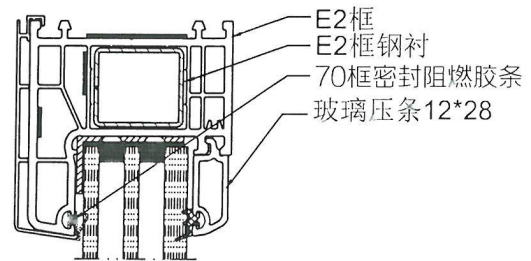
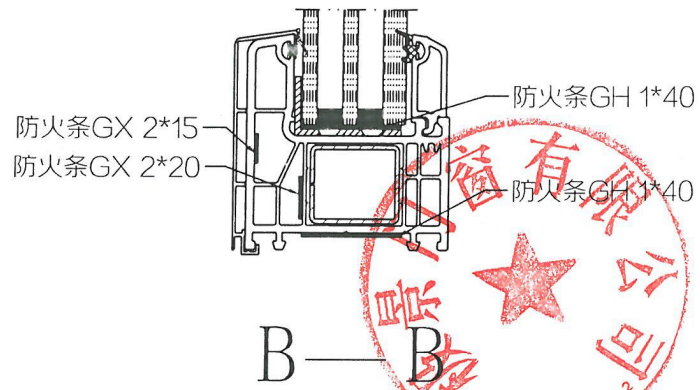
## 非隔热性镶玻璃构件(E2+)

透光尺寸:

1352\*1052

玻璃规格:

5钢化+9空气层+5钢化+9空气层+8复合型防火玻璃

A—A
