# 试验报告

No.Gn201610895

| 产品名称 | 非隔热性镶玻璃构件 |

| 产品名称 | 非隔热性镶玻璃构件 | 型号规格 | S1+ |

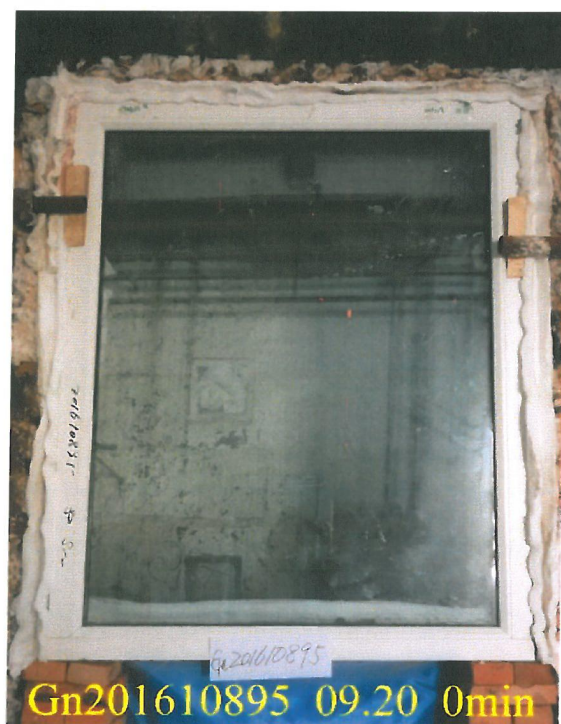
国家固定灭火系统和耐火构件质量监督检验中心  
照 片 页

耐火性能

| 序号 | 试验项目名称 | 试验依据及条款号 | 实测结果 | 备注 |
|---|---|---|---|---|
| 1 | 耐火性能 | <p>非隔热性镶玻璃构件判定准则：<br/>失去耐火完整性：<br/>试件背火面窜火持续达 10s 以上；<br/>试件背火面出现贯通至试验炉内的裂缝，直径 <math>6\text{mm} \pm 0.1\text{mm}</math> 的探棒可以穿过裂缝进入试验炉内且探棒可以沿裂缝长度方向移动不小于 150mm，或直径 <math>25\text{mm} \pm 0.2\text{mm}</math> 的探棒可以穿过裂缝进入炉内。（8.3.1）<br/>热通量：<br/>本标准未规定临界热通量值。记录试验过程中热通量超过 <math>5\text{kW/m}^2</math>、<math>10\text{kW/m}^2</math>、<math>15\text{kW/m}^2</math>、<math>20\text{kW/m}^2</math>、<math>25\text{kW/m}^2</math> 的时间。（8.3.2）</p> | <p>样品倾斜度为 <math>90^\circ</math>。<br/>耐火试验进行到 42min 时：背火面已出现大于 10s 的火焰，已出现贯通至试验炉内的裂缝，<math>25\text{mm} \pm 0.2\text{mm}</math> 的探棒能穿过缝隙进入试验炉内。已失去完整性。</p> | |

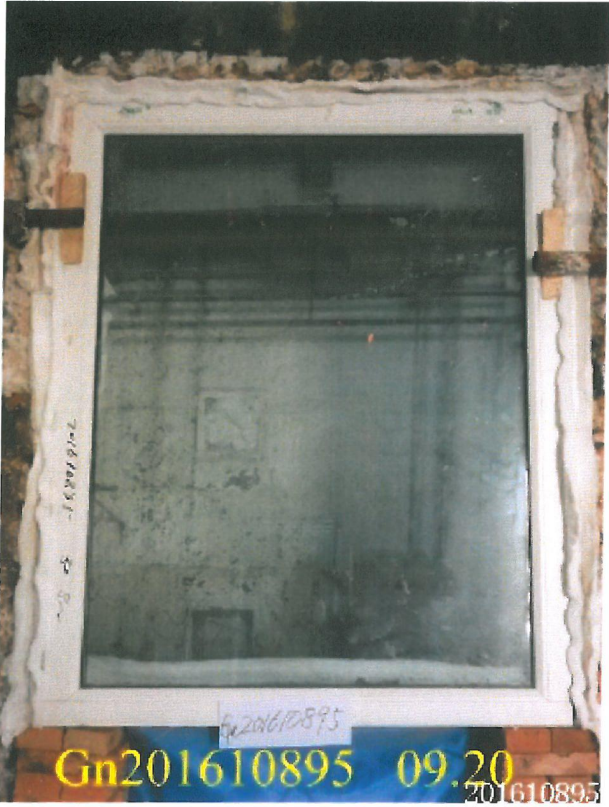
样品图片:

样品描述
